改善箇所説明図

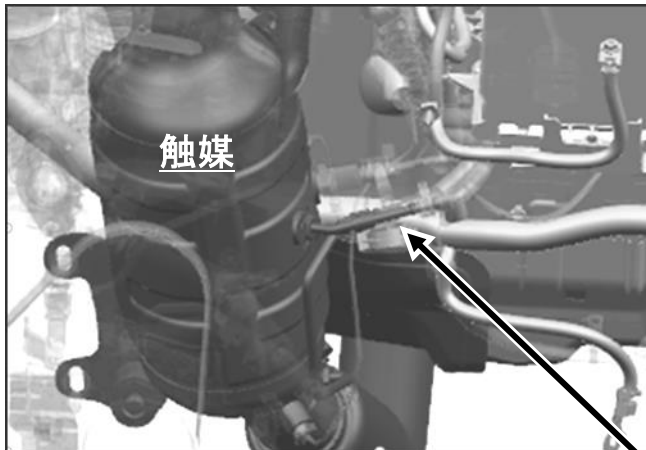
エンジンルーム内

基準不適合部位

トランスミッションハーネス

トランスミッションハーネスの配策が不適切なため、ハーネスと触媒との距離が十分に確保されていないものがある。そのため、触媒の熱によりハーネスが溶損し、最悪の場合、走行中にエンジンが停止するおそれがある。

全車両、エンジンルーム内のトランスミッションハーネスの配策を修正する。なお、ハーネスが溶損している場合には、ハーネスを新品に交換する。
