改善箇所説明図

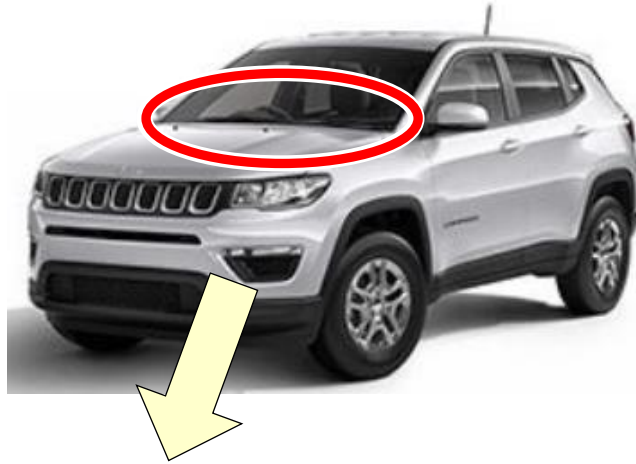
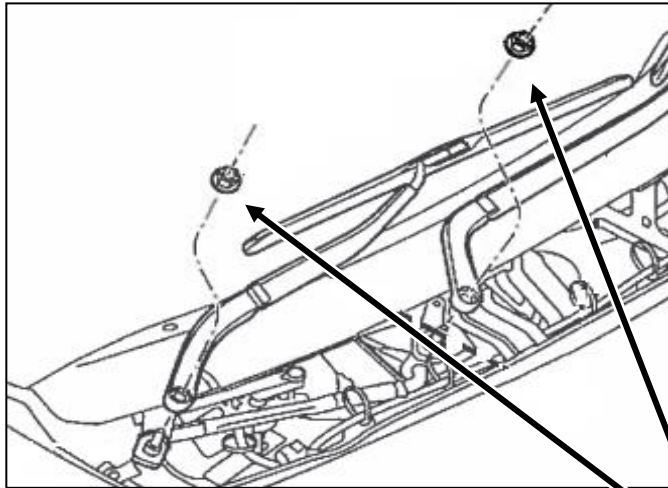
ワイパーアーム取付ナット

ワイパーアーム取付ナットにおいて、締付トルクの機器設定が不適切なため、ワイパーアームがピボットシャフトに十分に固定されていないものがある。そのため、使用過程においてワイパーの位置がずれ、ワイパーが適切に作動しなくなるおそれがある。

全車両、ワイパーアーム取付ナットの増し締めを行う。

識別 : 助手席側ドアロック・ストライカー下部固定ボルト頭部に黄色ペイントを塗布する。
