改善箇所説明図

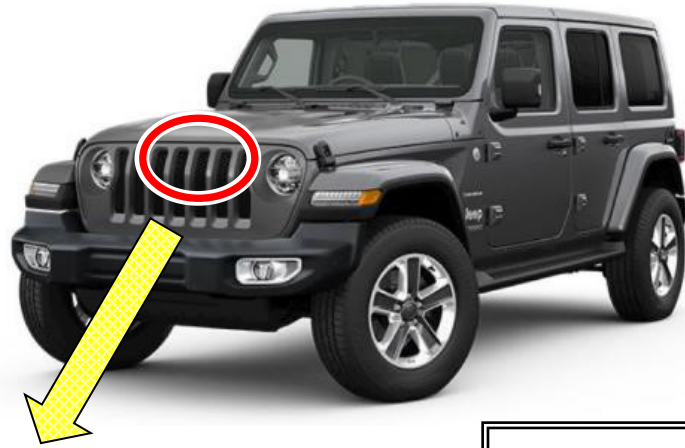
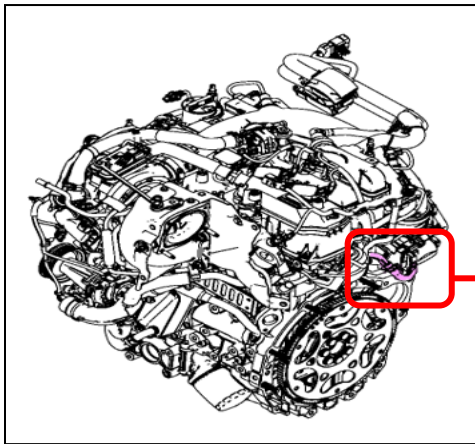
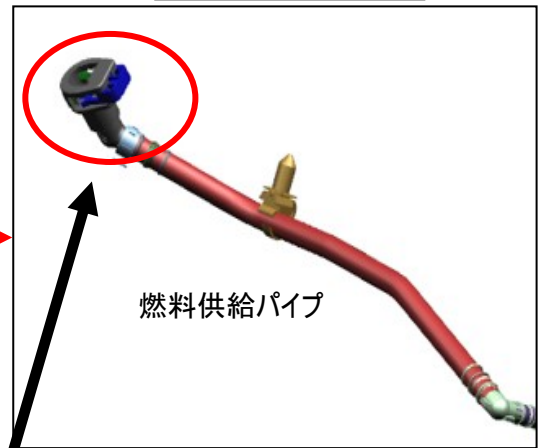
エンジン

燃料供給パイプ一式

燃料供給パイプ

基準不適合部位

燃料供給パイプコネクタ

燃料装置において、燃料供給パイプコネクタの製造管理が不適切なため、燃料供給パイプコネクタの強度が不足しているものがある。そのため、使用過程において、燃料供給パイプコネクタに亀裂が生じて燃料が漏れ、最悪の場合、火災に至るおそれがある。

全車両、燃料供給パイプの製造番号を点検し、該当する場合は、燃料供給パイプ一式を良品に交換する。

識別 : 運転者席側ドアロック・ストライカ付近に当該リコールの識別ステッカを貼付する
